Voruntersuchung zum Erhaltungszustand
Mariensculptur – vermutlich um 1800
Ehemalige St. Laurentius-Kirche zu Glücksburg, Kreis Schleswig-Flensburg

Zustand vor der Restaurierung

Flensburg, im März 2026

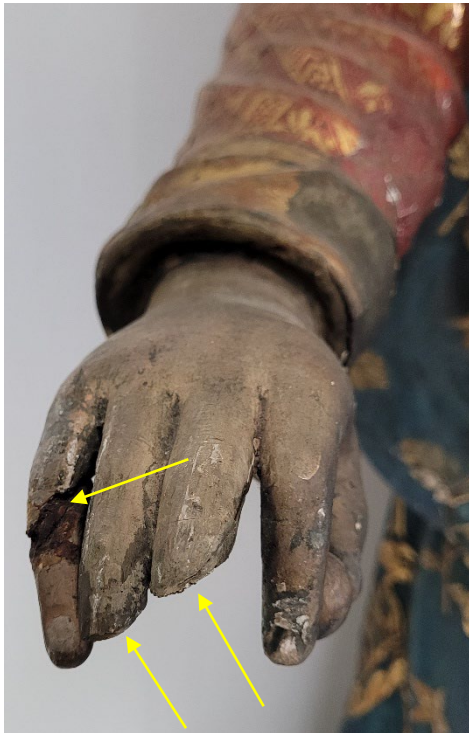
Fehlende Fingerglieder und alte, fehlerhafte Verleimung

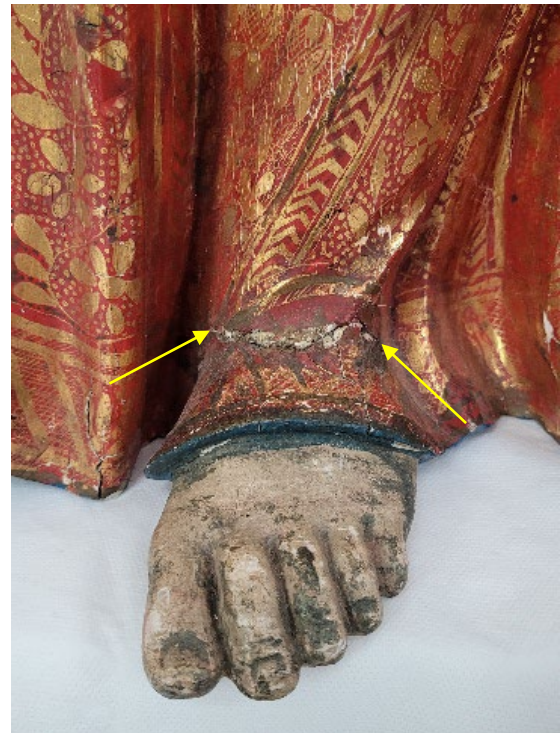
Bruchstelle am Fuß

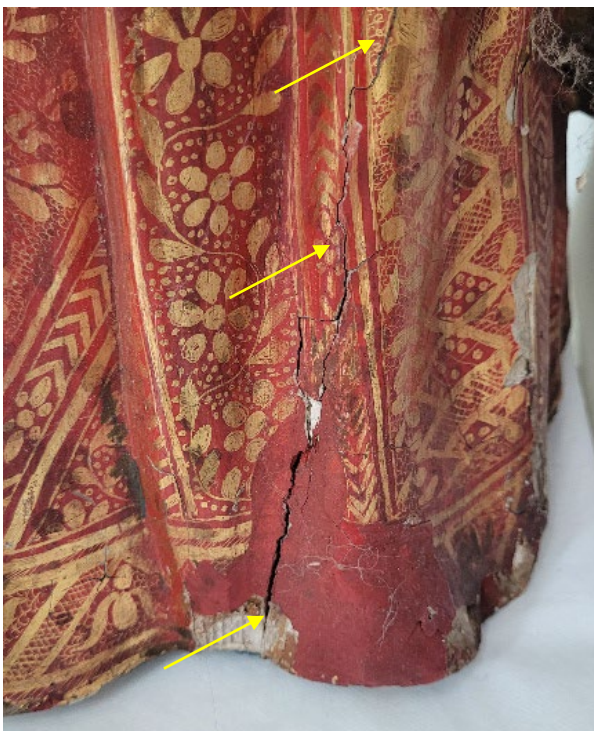
Langer und tiefer Riss im Holz

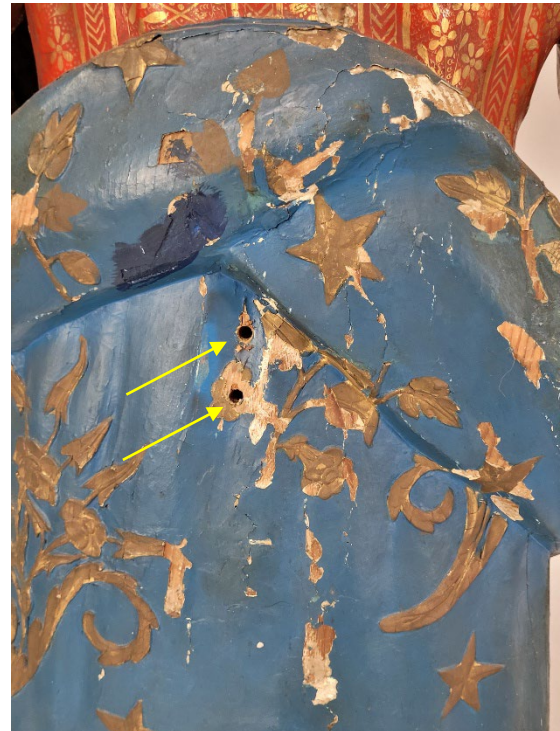
Zwei Bohrlöcher einer älteren Wandbefestigung

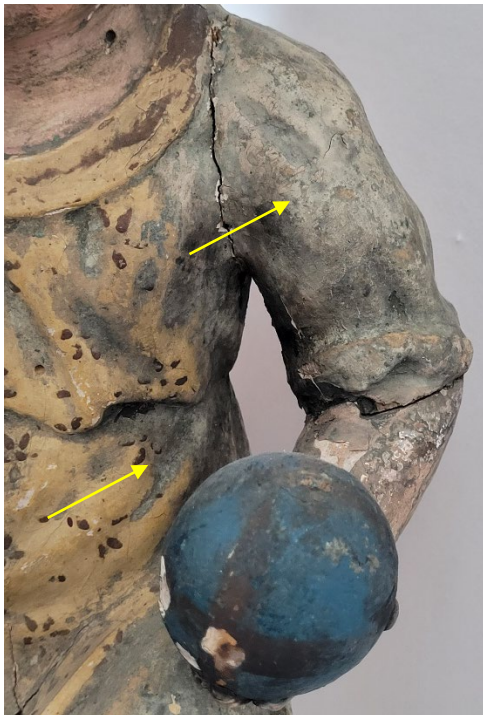
Unvollständig freigelegte Bereiche der Fassung zeigen zeitgleich unterschiedliche Fassungen (Arm und Faltentiefen wurden nicht freigelegt)

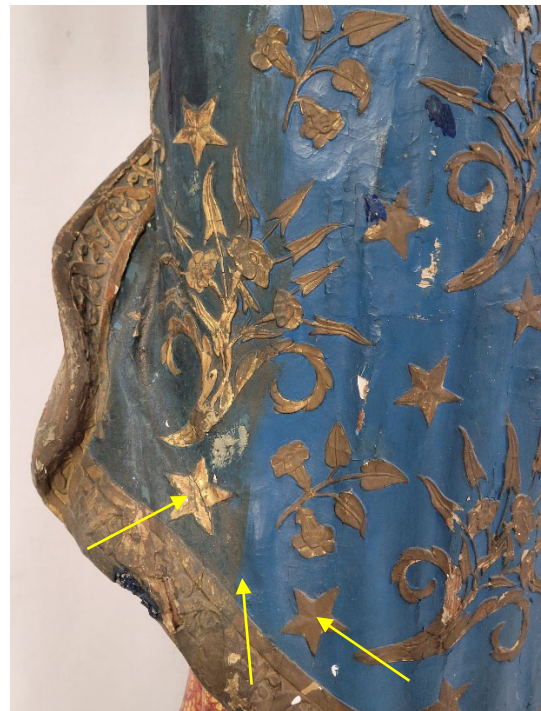
Großflächig übermalte Bereiche mit nachgedunkelter Farbe und oxidiertes Bronze

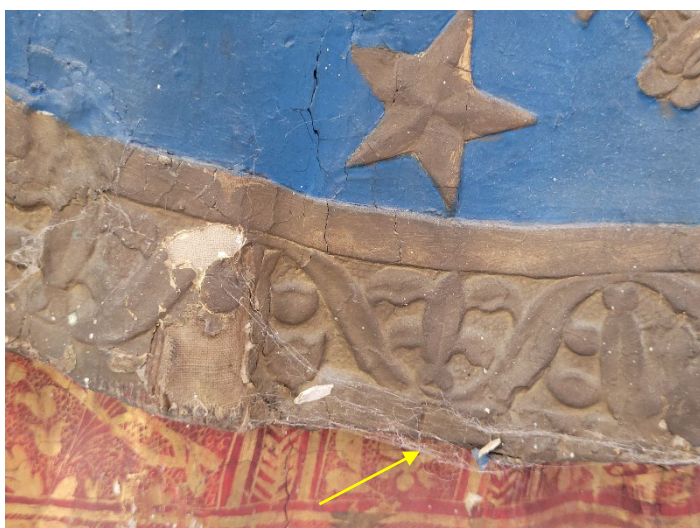
Durch Spinnenweben und Staub verschmutzte Oberfläche. In anderen Bereichen liegt eine sehr dunkle feste Schmutzschicht auf der Malschicht, wie beispielsweise auf den Inkarnaten.

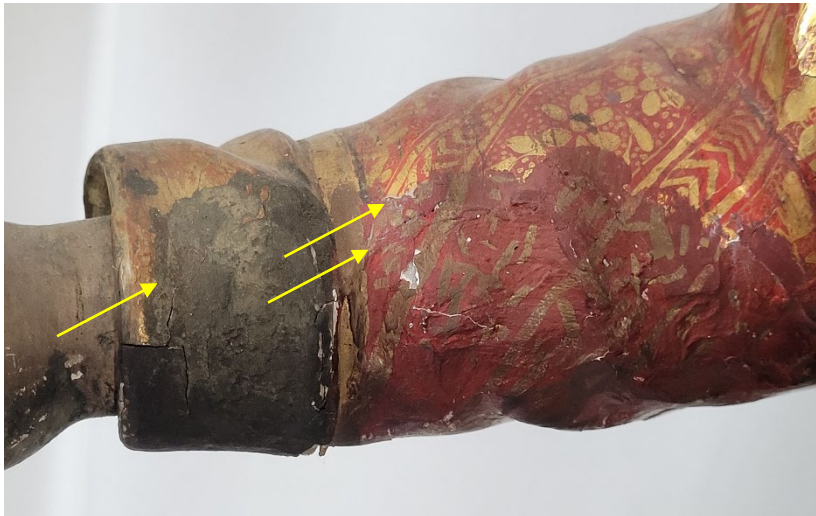
Fehlstellen und Abplatzungen in der Malschicht wurden oft großflächig mit Kittungen geschlossen. Diese Oberfläche ist sehr ungleichmäßig und rau. Das Ausmaß der Kittungen und anschließenden Übermalungen beschränken sich nicht auf die Fehlstellengröße, sondern reichen bis weit auf die originalen Farbschichten bzw. Vergoldungen. Diese Übermalungen und Goldbronzen haben sich farblich verändert und wirken heute viel zu dunkel.

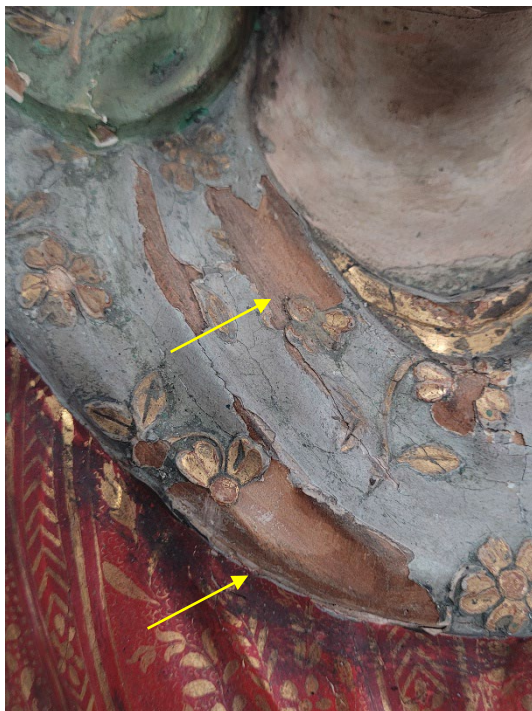
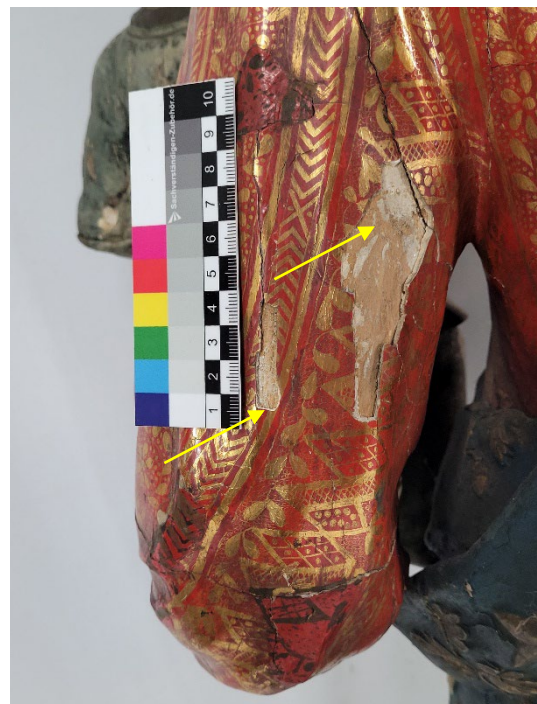
Einige Fehlstellen sind schon alt und reichen bis auf das Holz. Andere Fehlstellen sind in jüngerer Zeit entstanden. Sie reichen ebenfalls bis auf das Holz, sind scharfkantig und weisen oft noch Reste des weißen Kreidegrunds auf.

In sehr vielen Bereichen hat sich die Malschicht vom Holzträger getrennt und steht schollenartig oder dachförmig hoch. Diese Bereiche sind extrem empfindlich und können bei mechanischer Belastung brechen und abfallen, so dass neue Fehlstellen entstehen können. Sichtbar sind oft sehr große Fehlstellen, in denen die Malschicht verloren gegangen ist.

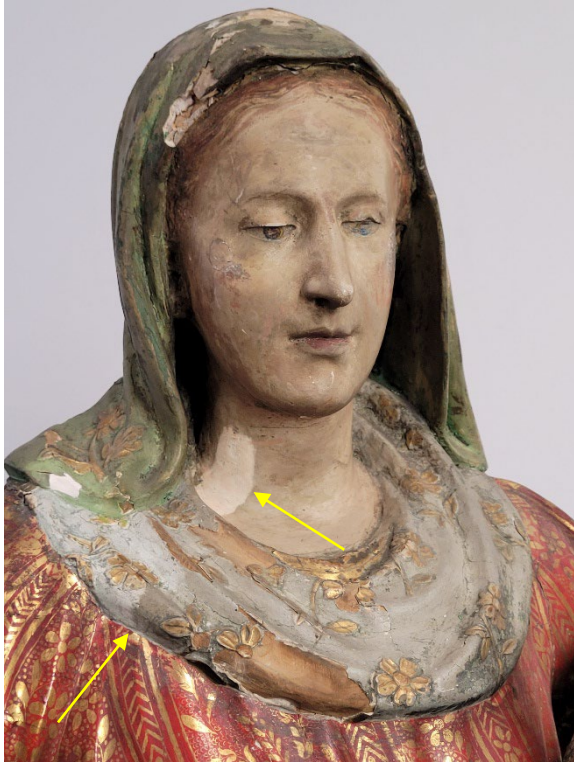
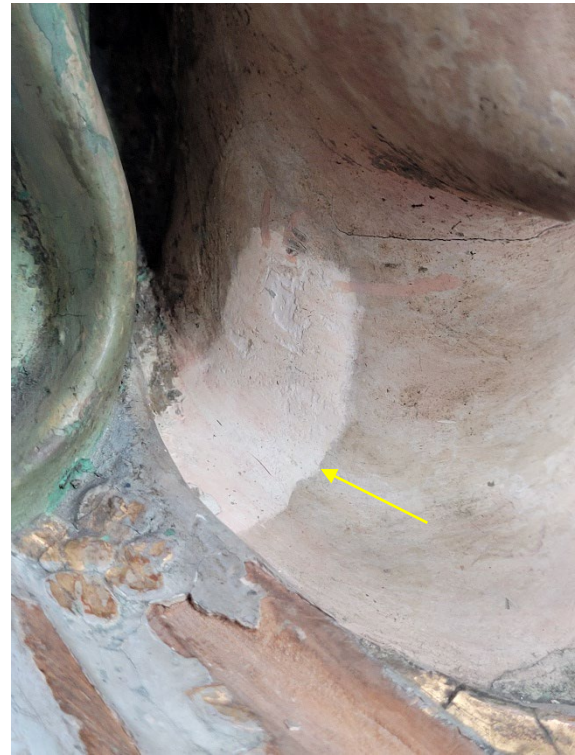
Proben zur Abnahme der dunklen Schmutzschicht von der Oberfläche zeigen einen hellen und warmtonigen Farbton der Haut (Inkarnat). Auch am hellen Halstuch kann die dunkle Schmutzschicht mit Lösungsmitteln deutlich reduziert werden, so dass der Farbton erstmals zu erkennen ist.

Die gelockerten und hochstehenden Farbschollen wurden durch partielles Einbringen eines Festigungsmittels stabilisiert und mit dem Untergrund verklebt.

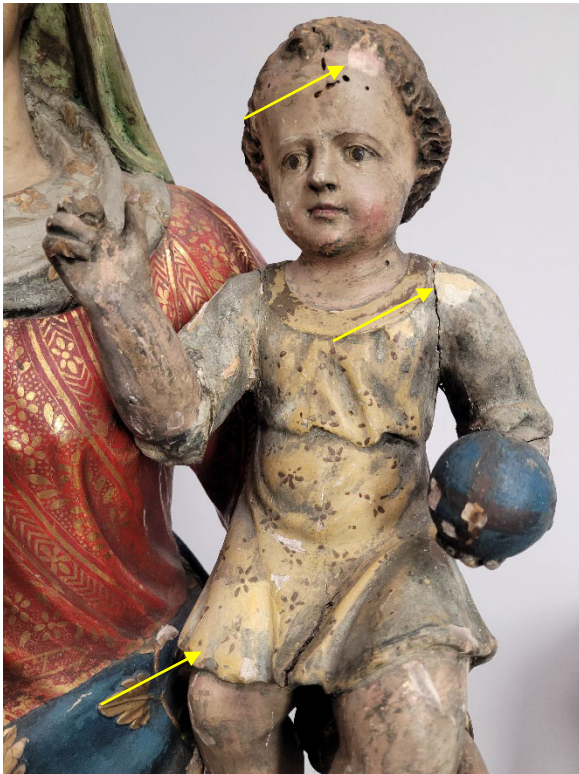
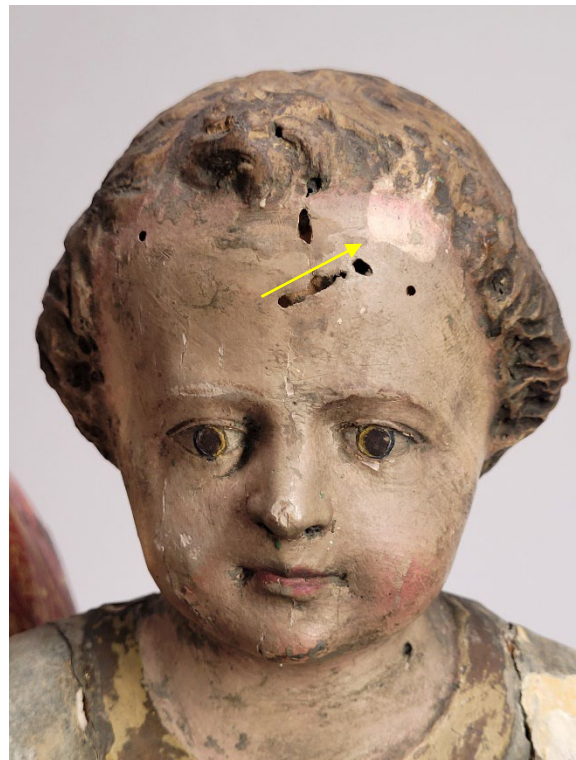
Reinigungsproben im Inkarnat (Stirn und Knie) zur Abnahme oder Reduzierung der dunklen Schmutzschicht von der Malschichtoberfläche.

Mechanische Freilegungsproben mit dem Skalpell am Gewand des Jesuskindes (Schulter und Oberschenkel), um Farbschichten der Erstfassung freizulegen.

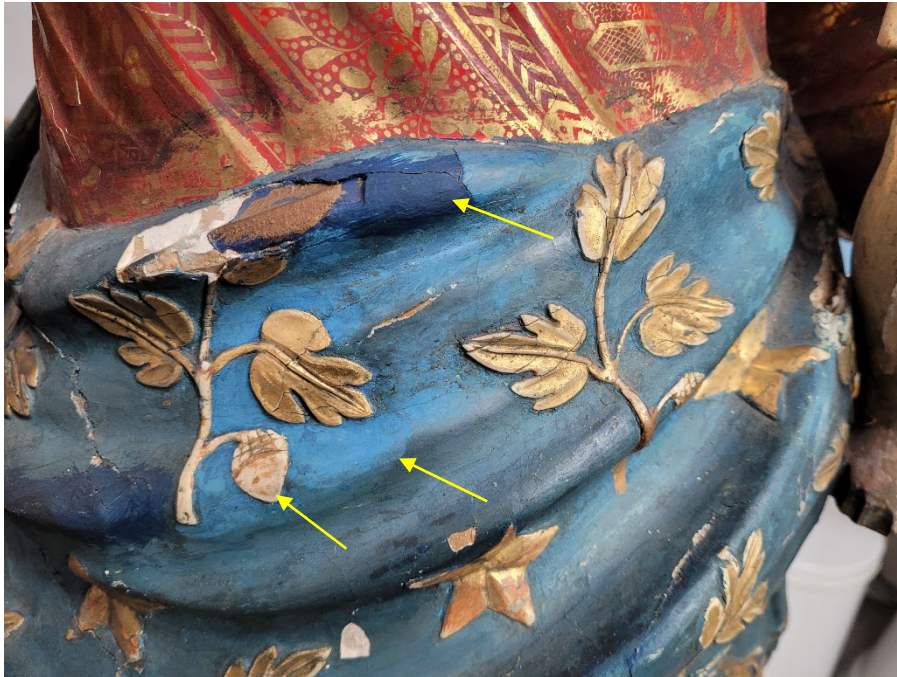
Eine dunkle Schmutzschicht und farbfalsche dunkelblaue Übermalungen überdecken die leuchtend blaue Farbschicht. Viele Vergoldungen sind bis auf die weiße Grundierung durchgerieben.

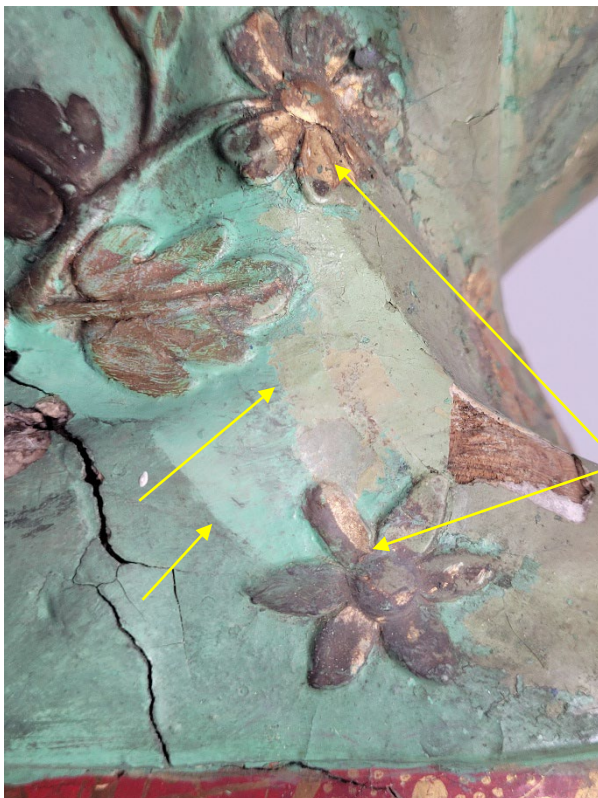
Halbseitig freigelegtes Blatt mit Vergoldung

Verschiedene Schichten aus Schmutz und jüngeren Farbaufträgen überdecken die Originalfarbe, ein helles weißtoniges Grün. Die vergoldeten Ornamente sind mit einer Goldbronze übermalt, die heute dunkelbraun oxidiert ist. Mit Lösungsmitteln und teilweise mechanisch mit dem Skalpell kann die Erstfassung wieder freigelegt werden.

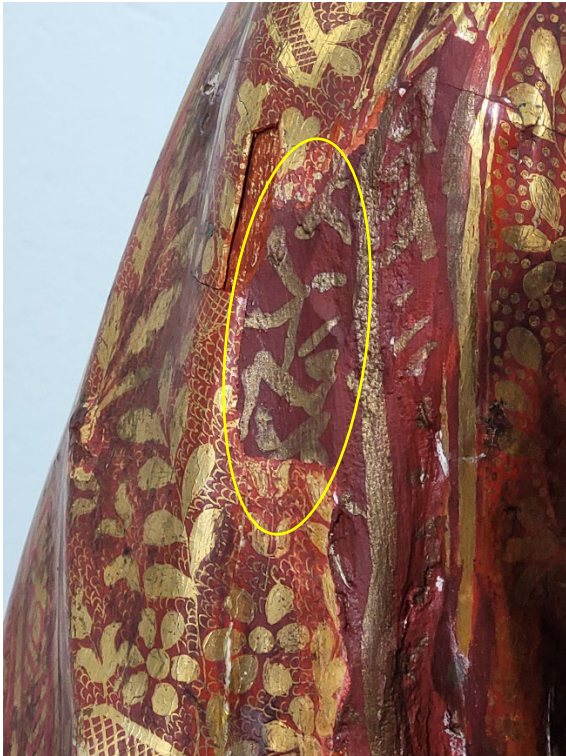
Originale Bereiche der Malschicht wurden überkittet und grob übermalt.

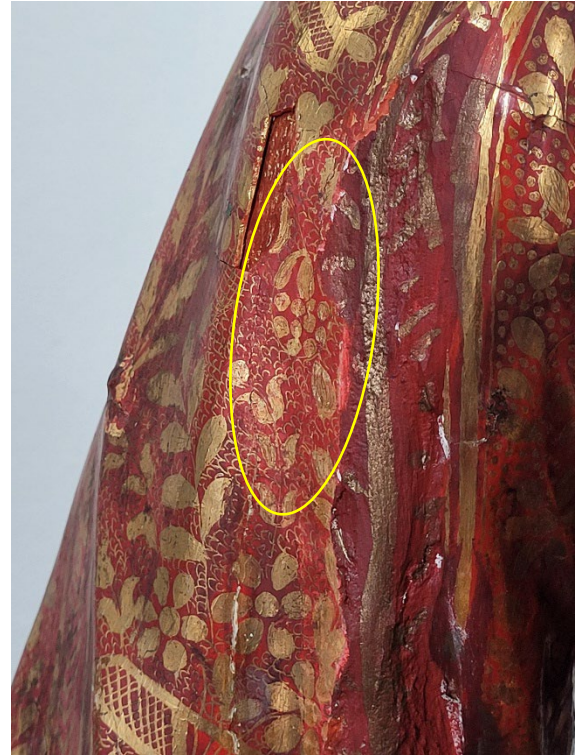
Nach Abnahme der Überkittungen konnten originale Malschichten freigelegt werden, so dass die filigrane goldene Detailzeichnung wieder sichtbar wird.

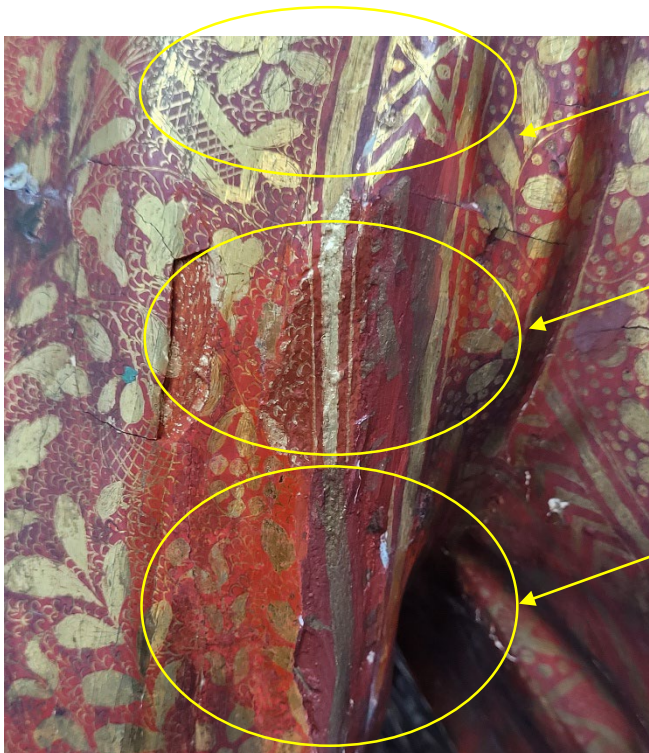
Sichtbar ist die originale Malschicht mit roter Farbe und filigraner Detailzeichnung in Gold.

Sichtbar ist die wieder freigelegte originale Malschicht mit roter Farbe und filigraner Detailzeichnung in Gold. Auf der rechten Seite wurde die rote Übermalung übernommen, retuschiert und mit Retuschen in Acrylgold ergänzt.

Sichtbar ist die wieder freigelegte originale Malschicht mit roter Farbe und filigraner Detailzeichnung in Gold. Auf der rechten Seite sind immer noch die unbearbeiteten roten Übermalungen mit dunkel oxidiertes Goldbronze sichtbar.
