Voruntersuchung zum Erhaltungszustand
Mariensculptur – vermutlich um 1800
Ehemalige St. Laurentius-Kirche zu Glücksburg, Kreis Schleswig-Flensburg

Zustand vor der Restaurierung

Flensburg, im März 2026

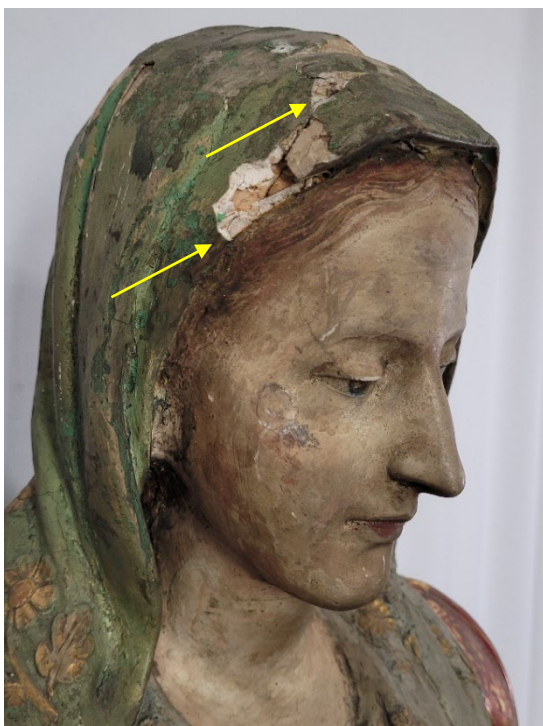
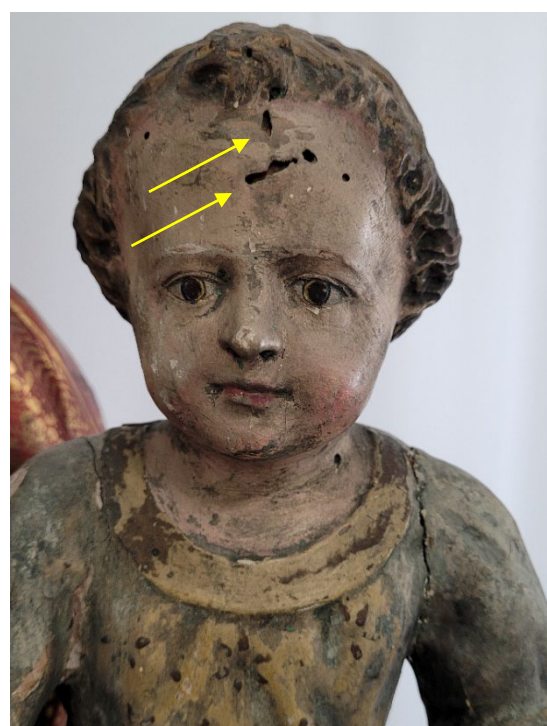
- Stirn: Löcher und Fraßgänge von holzerstörenden Insekten
- mittig am unteren Saum: 6 cm langer und 2 mm breit geöffneter Riss im Holz
- rechte und linke Schulter: Risse um das gesamte Schultergelenk
- rechter und linker Arm: beide Unterarme auf Höhe der Ellenbogen gebrochen und neu verleimt
- rechte Hand: fehlende Fingerglieder an Zeige- und Mittelfinger
- rechter Fuß: alle Zehen sind nicht vorhanden bzw. wurden nicht ausgearbeitet

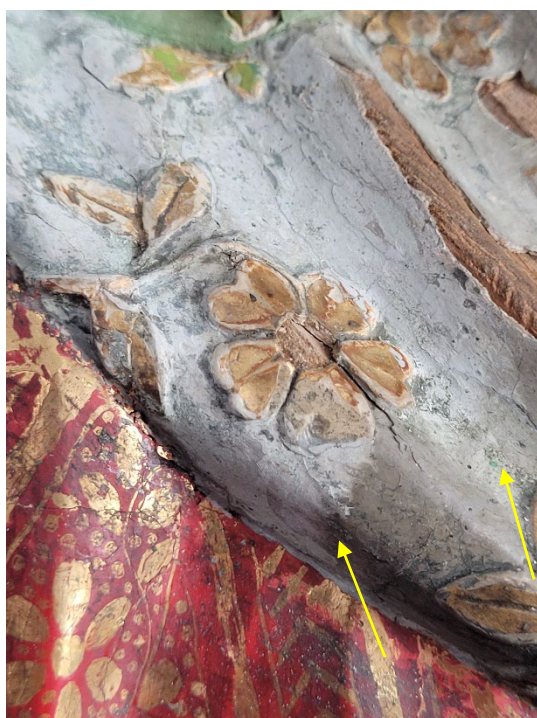
Proben zur Abnahme der dunklen Schmutzschicht von der Oberfläche zeigen einen hellen und warmtonigen Farbton der Haut (Inkarnat). Auch am hellen Halstuch kann die dunkle Schmutzschicht mit Lösungsmitteln deutlich reduziert werden, so dass der Farbton erstmals zu erkennen ist.

Die gelockerten und hochstehenden Farbschollen wurden durch partielles Einbringen eines Festigungsmittels stabilisiert und mit dem Untergrund verklebt.

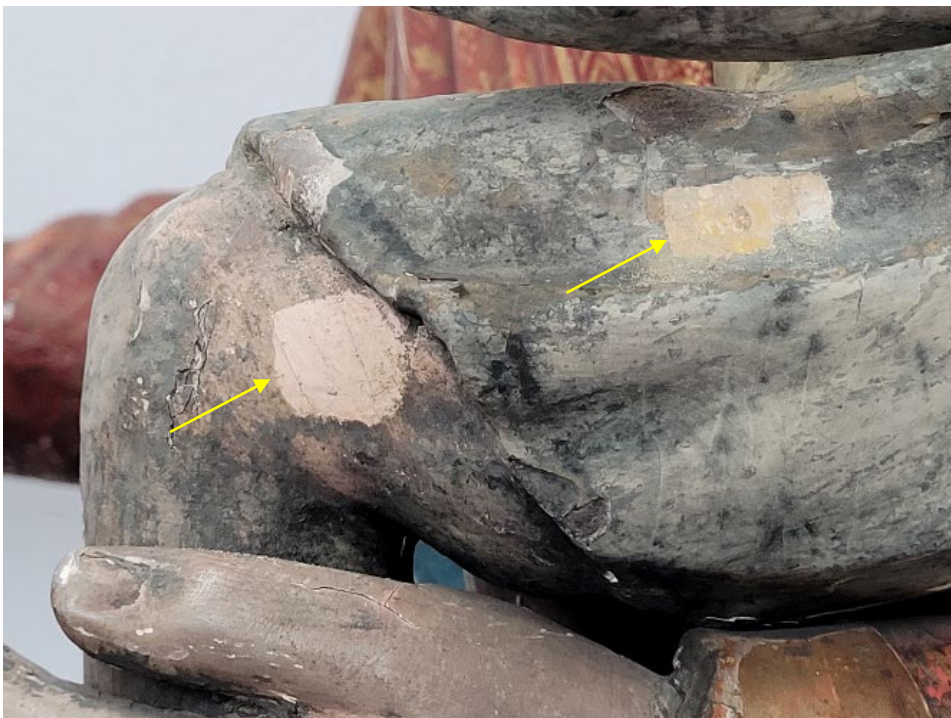
Eine dunkle Schmutzschicht und farbfalsche dunkelblaue Übermalungen überdecken die leuchtend blaue Farbschicht. Viele Vergoldungen sind bis auf die weiße Grundierung durchgerieben.
